Direzione Lavori Strutture - Porta Nuova Garibaldi Monitoraggio Via del Nord – Torre A

Il monitoraggio della Via del Nord ha lo scopo essenziale di verificare gli effetti della costruzione della Torre A sull'adiacente Galleria.

Monitoraggio Passante Ferroviario - livellazione

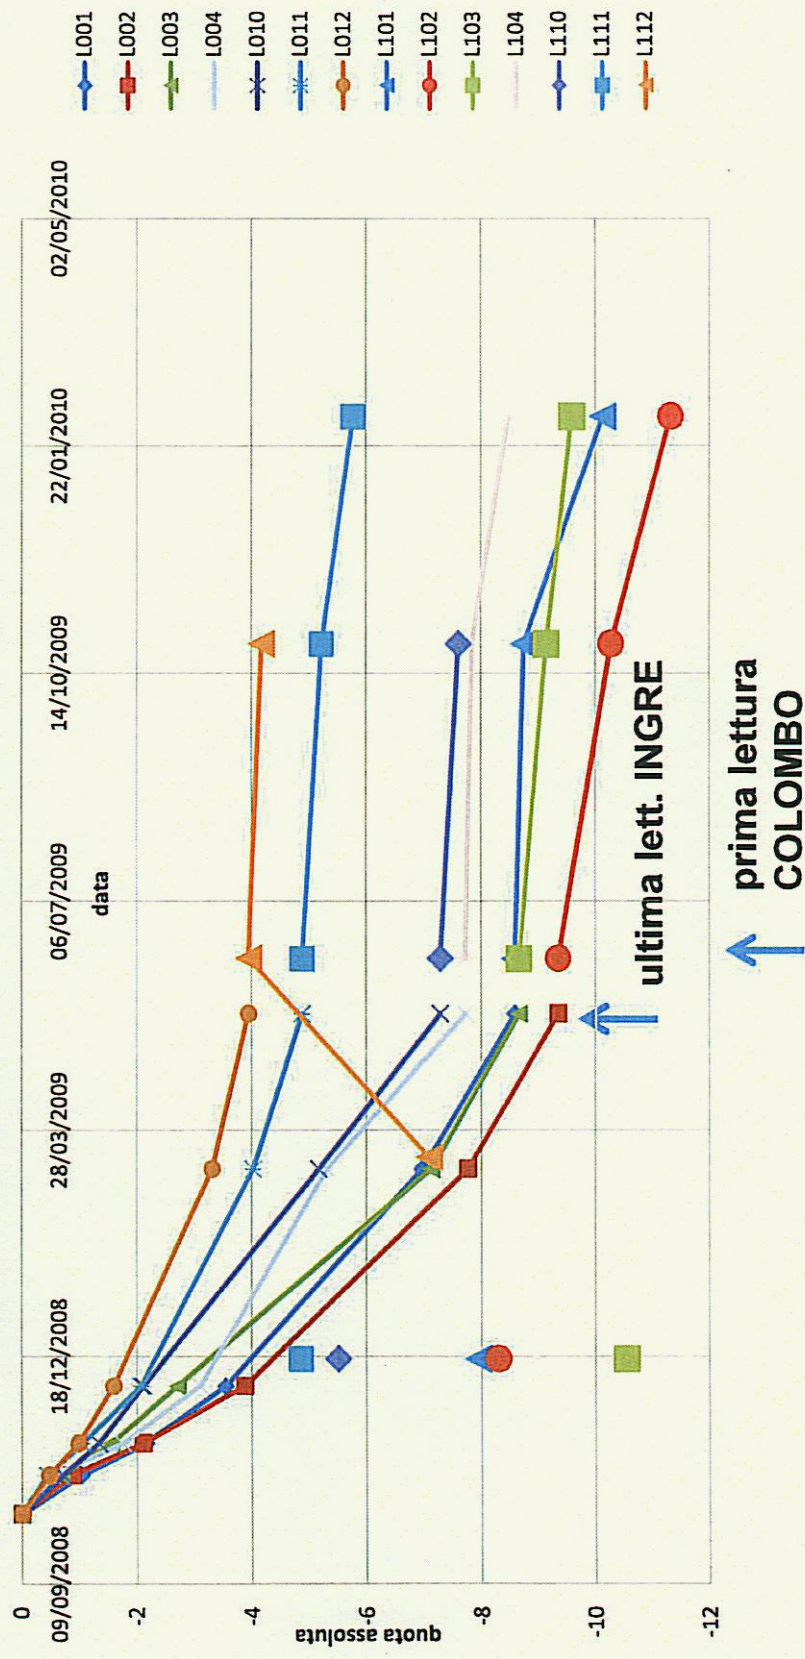
Livellazioni Via del Nord - andamento temporale dei cedimenti

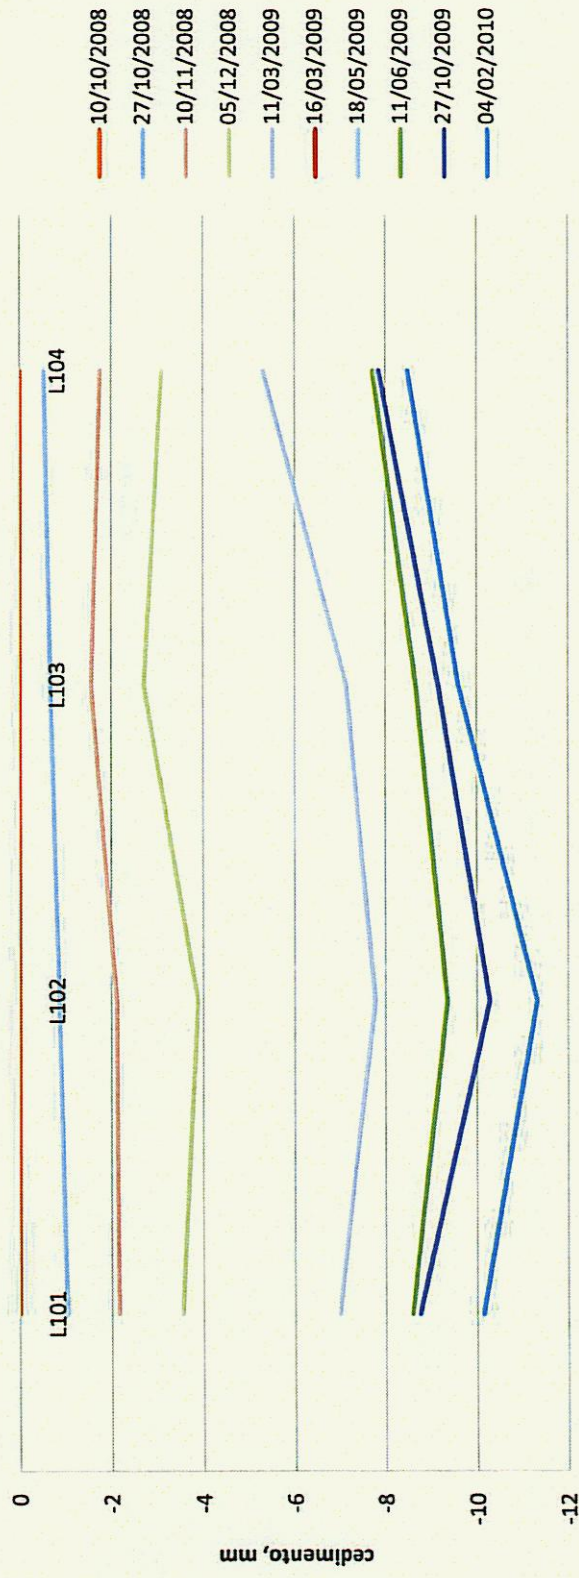
**Livellazioni Via del Nord - andamento spaziale dei cedimenti
lato SUD (in aderenza a Torre A)**

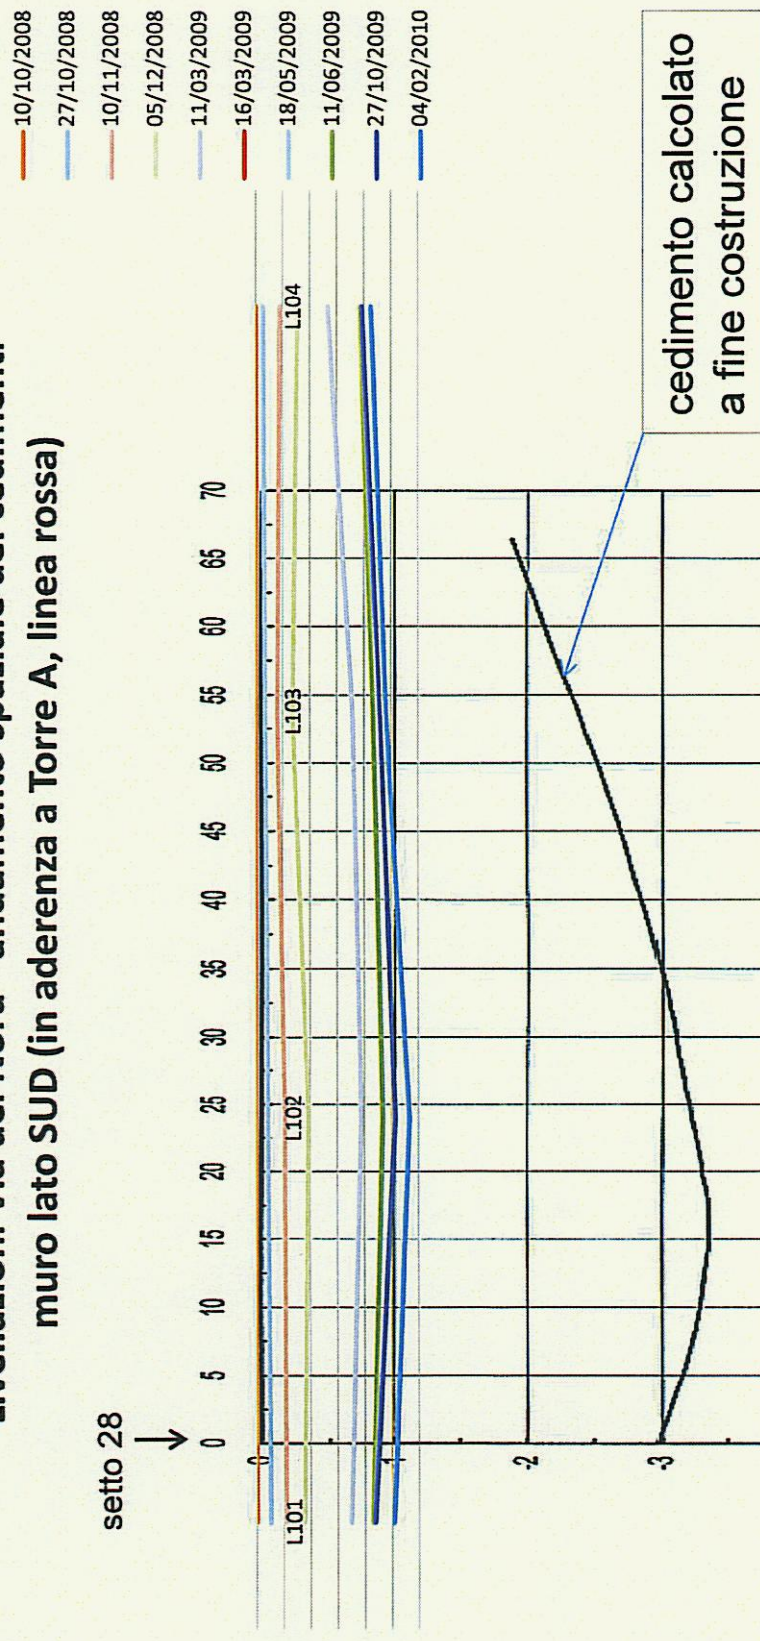
Livellazioni Via del Nord - andamento spaziale dei cedimenti
muro lato SUD (in aderenza a Torre A, linea rossa)

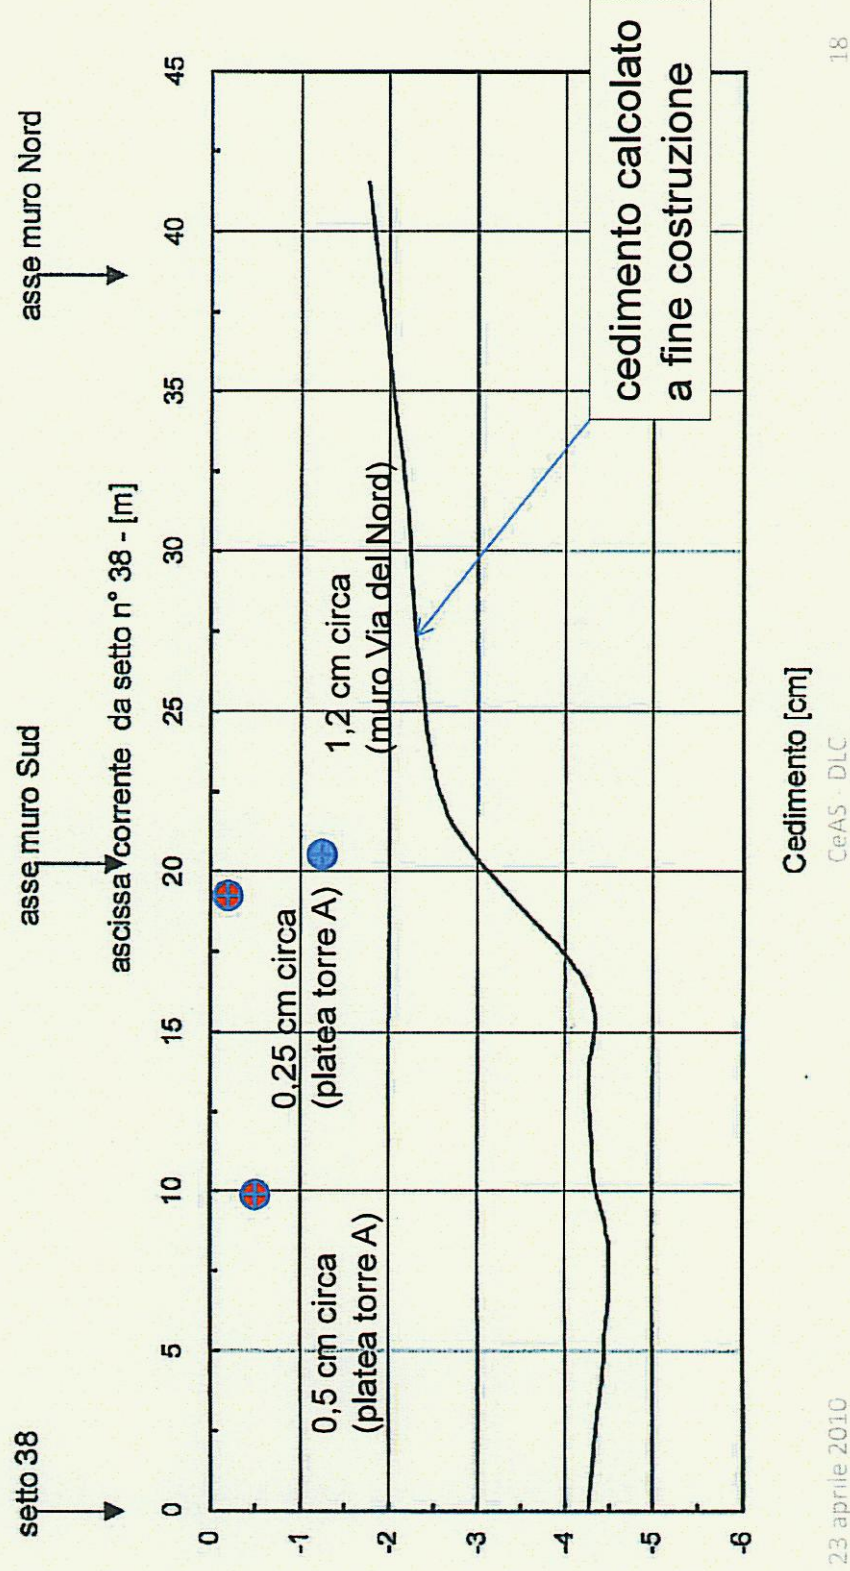
FIGURA 3.5 - ANDAMENTO CEDIMENTI LUNGO L'ASSE A6 DAL SETTO N° 38
AL MURO NORD DELLA VIA DEL NORD (linea blu)

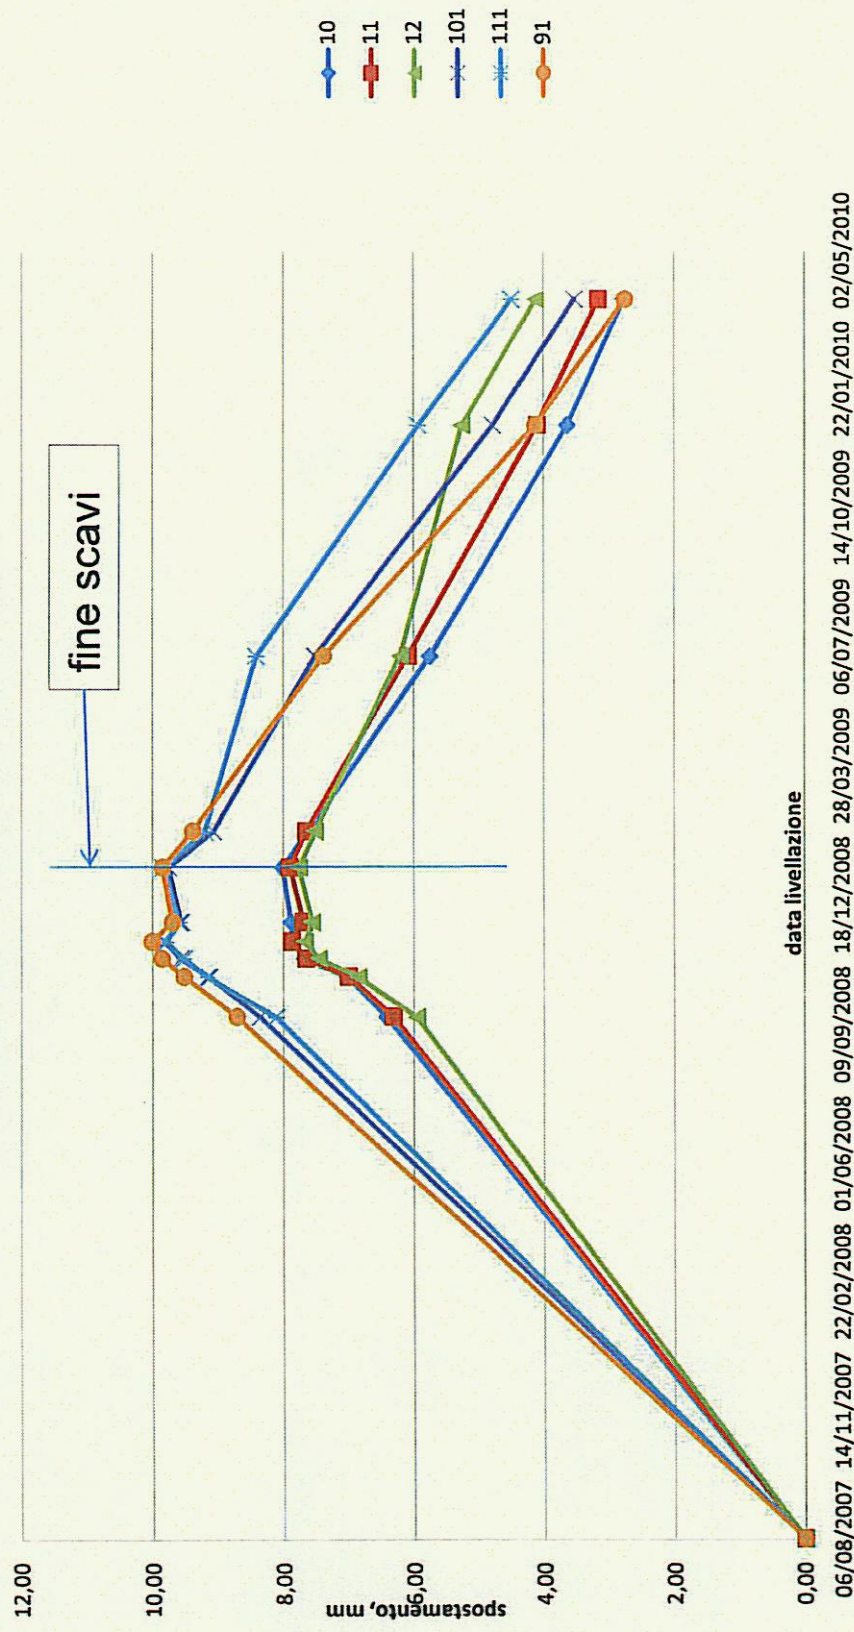
Spostamenti verticali sotto Torre C

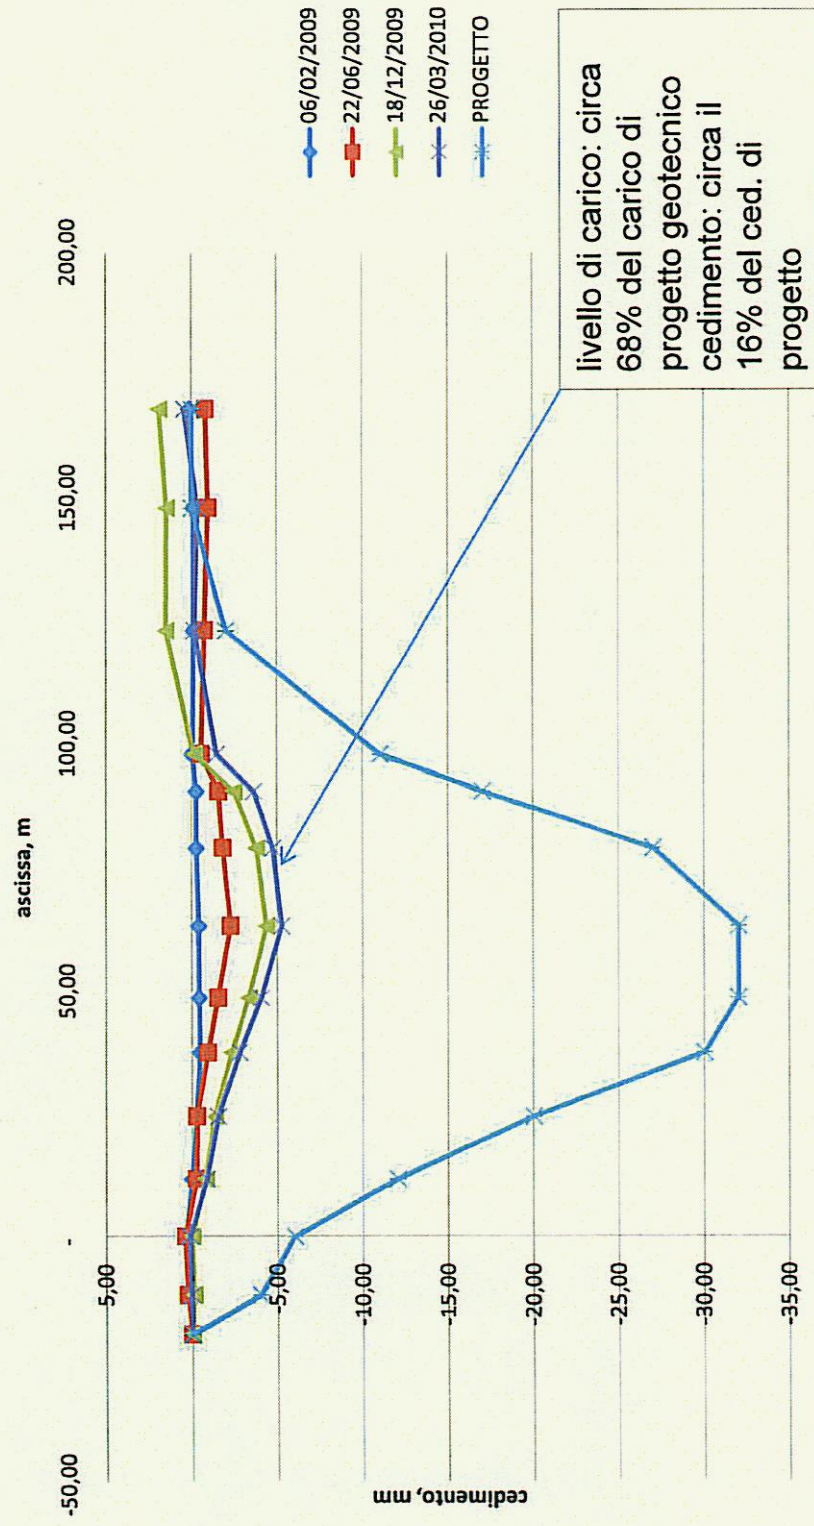
Cedimenti piedritto SUD (da fine scavi)

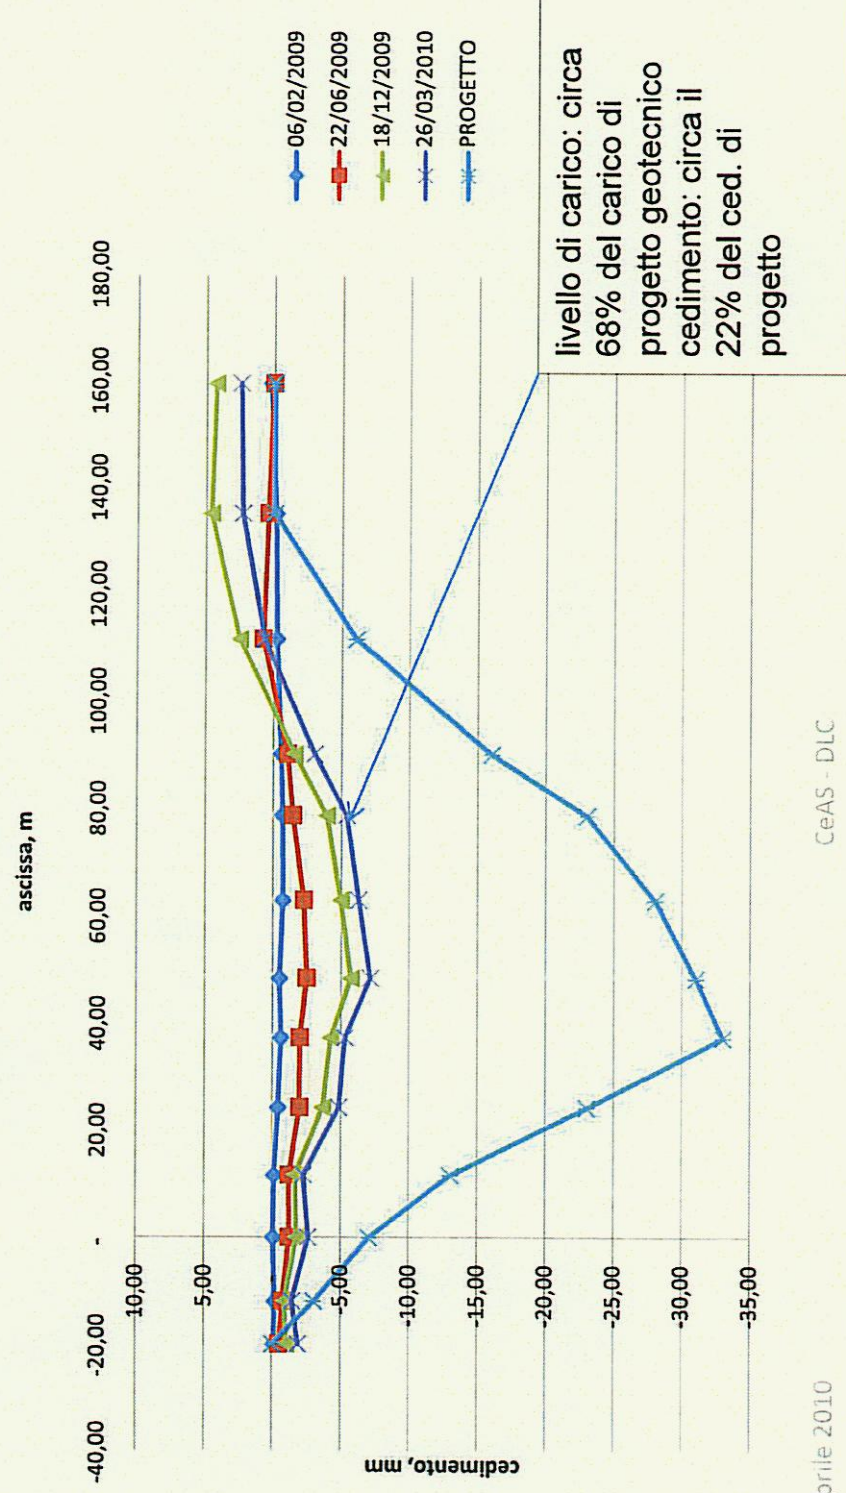
Cedimenti piedritto NORD (da fine scavi)
