**PIANO ATTUATIVO GARAGE TRAVERSI  
VIA BAGUTTA 2**

**AMBITO FATEBENESORELLE  
PROGETTO PRELIMINARE ATTREZZATURA DI SERVIZIO**

**RELAZIONE TECNICO-ILLUSTRATIVA E  
COMPUTO METRICO ESTIMATIVO**

**ALLEGATO B - RELAZIONE AGRONOMICA**

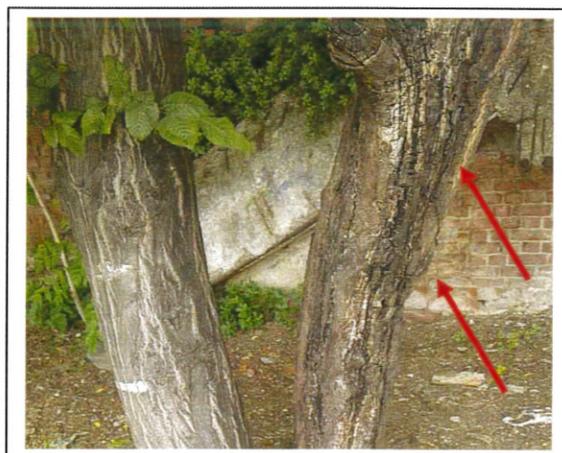
Esemplare bicornico, appartenete alla specie *Carpinus betulus*, con diametro del fusto misurato a petto d'uomo (a 130 cm da terra) di circa 20 cm, con altezza che si attesta attorno ai 10 metri, che presenta un'inclusione corticale al colletto e un grave processo destrutturante lungo il corno orientato in direzione Est. L'analisi strumentale rileva una degradazione interna con parete residua sana sufficiente.

Foto n. 4. Particolare della lesione presente lungo il corno Est.

**Alla luce di quanto sopra esposto e considerando le anomalie riscontrate l'esemplare viene ascritto in classe di propensione al cedimento "C".**

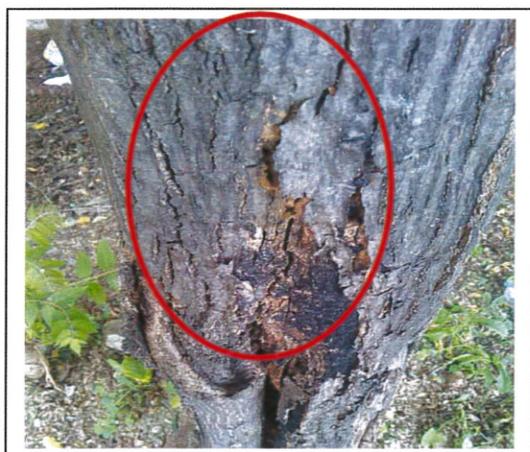
Foto n. 5. Particolare della lesione al fusto e al colletto.

Alberatura di dimensioni contenute, con un'altezza di circa 8 metri e un'ampiezza della chioma di circa 5 metri; dal punto di vista biomeccanico l'esemplare evidenzia una significativa lesione alla base del fusto, con crack da tensione e con processo destrutturante in atto. L'indagine strumentale effettuata al piede rileva una grave degradazione a carico dei tessuti lignei interni; spessore ligneo sano non sufficiente a fronteggiare le ordinarie sollecitazioni esterne. **Considerando le anomalie visivamente e strumentalmente riscontrate, la pianta viene ascritte in classe di propensione al cedimento "D" e dovrà essere necessariamente abbattuta.**

Dal punto di vista fitosanitario, come dalla foto posta a lato, si evidenzia un'ampia lesione che, a partire dal colletto si estende lungo il fusto e interessa circa 70-80°; questa criticità, oltre ad inficiare gravemente sulle capacità biomeccaniche dell'esemplare contribuisce ad indebolire anche la vitalità dell'esemplare.

Al fine di quantificare l'eventuale presenza di una degradazione interna, l'alberatura è stata sottoposta ad indagini strumentale mediante l'ausilio di idonea strumentazione diagnostica (dendrodensimetro); di fatto i saggi strumentali effettuati rilevano una grave degradazione interna con  $t/R^1$  insufficiente a fronteggiare le ordinarie sollecitazioni esterne.

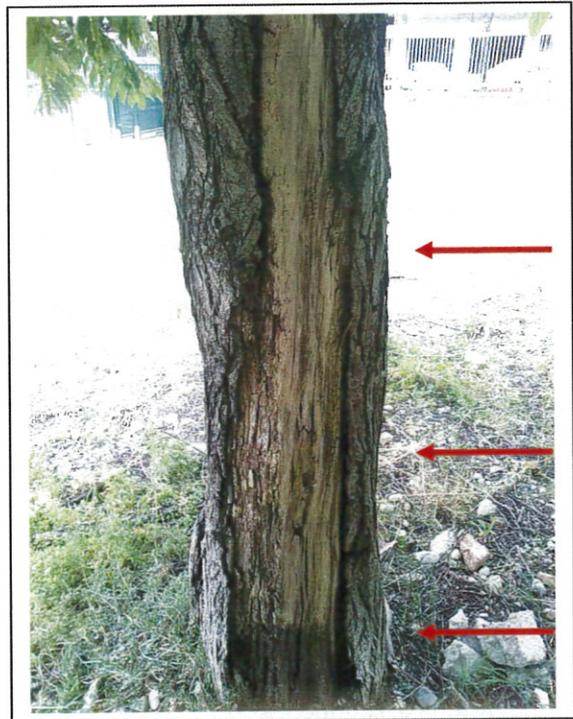
Foto n. 6. Particolare della lesione presente lungo il corno Est.

**Sulla base degli esiti ottenuti, l'albero viene ascritto alla classe di propensione al cedimento "D", giudizio attribuito a quegli esemplari arborei che manifestano segni, sintomi o difetti gravi, riscontrabili con il controllo visivo e di norma con indagini strumentali.**

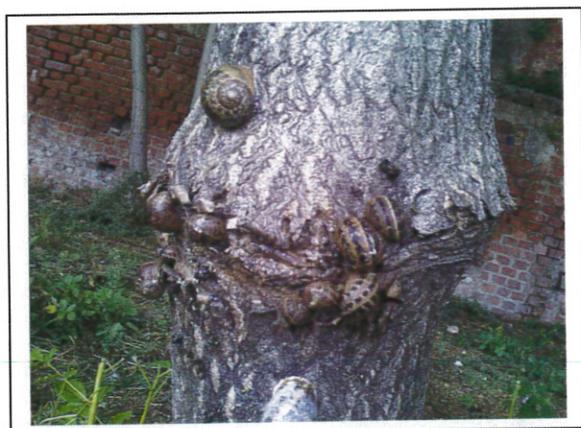
**Foto1. Particolare della lesione cicatrizzata.**

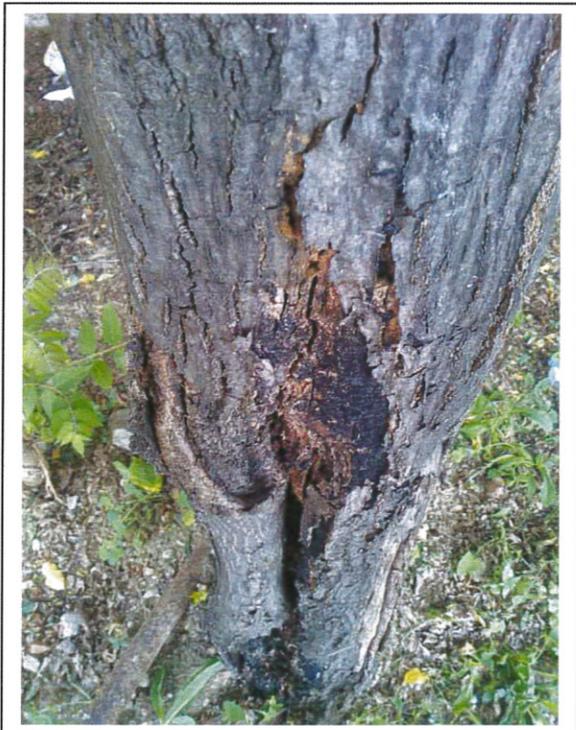
**Foto1. Particolare della degradazione affiorante al fusto.**

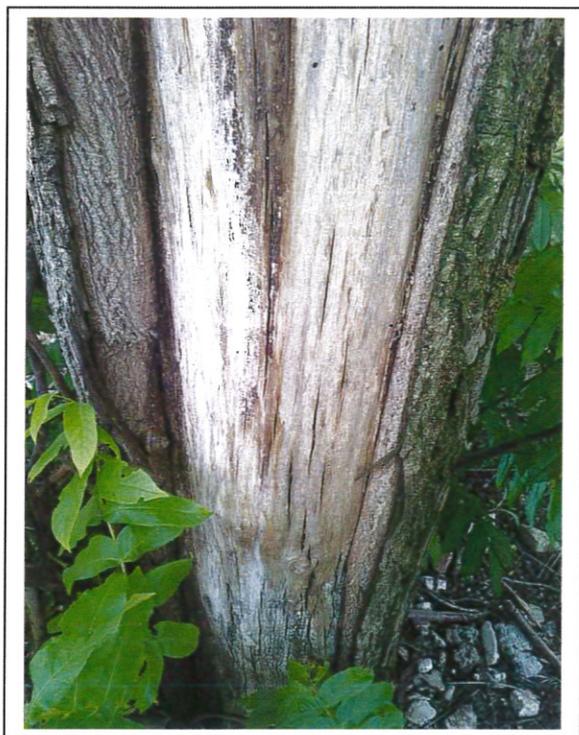
**Foto1. Particolare della lesione lungo il fusto.**

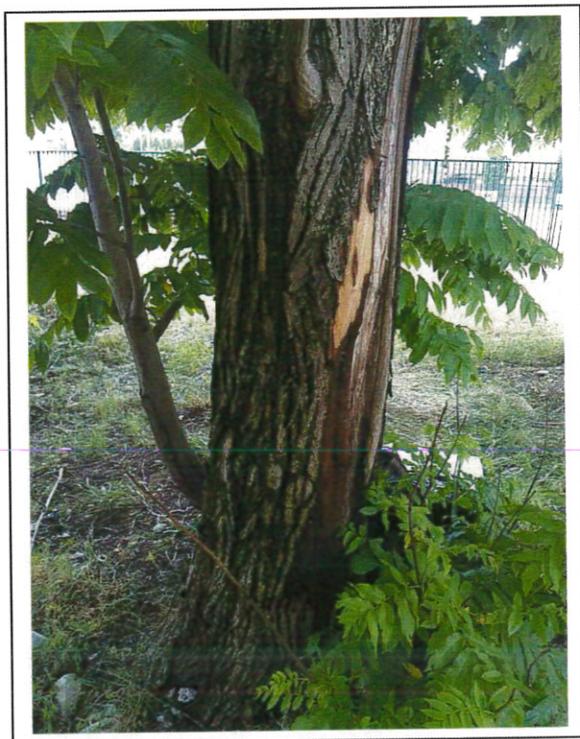
**Foto1. Particolare della lesione al fusto.**

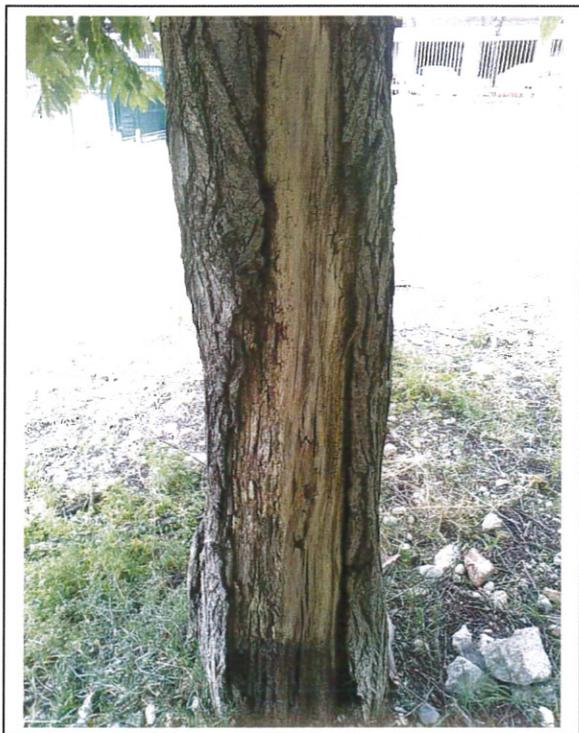
**Foto1. Particolare della lesione al fusto.**

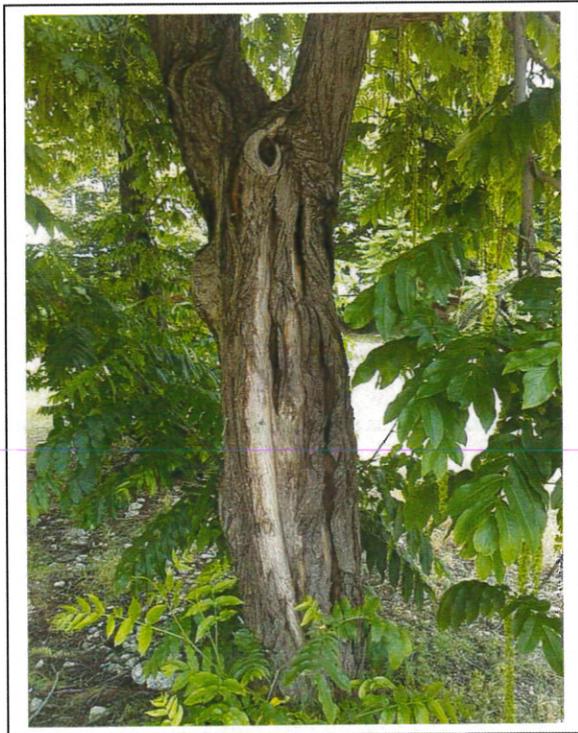
**Foto1. Particolare della lesione al fusto.**
