**Piano di Recupero relativo all'ambito numero 2 della zona B di recupero R8.11 (aree site tra le vie Gallarate e Cefalù)**

## **Verifica di assoggettabilità a Valutazione Ambientale Strategica**

### **Rapporto Preliminare: ALLEGATO 2 – ANALISI DELLA SOSTA**

## Analisi della sosta

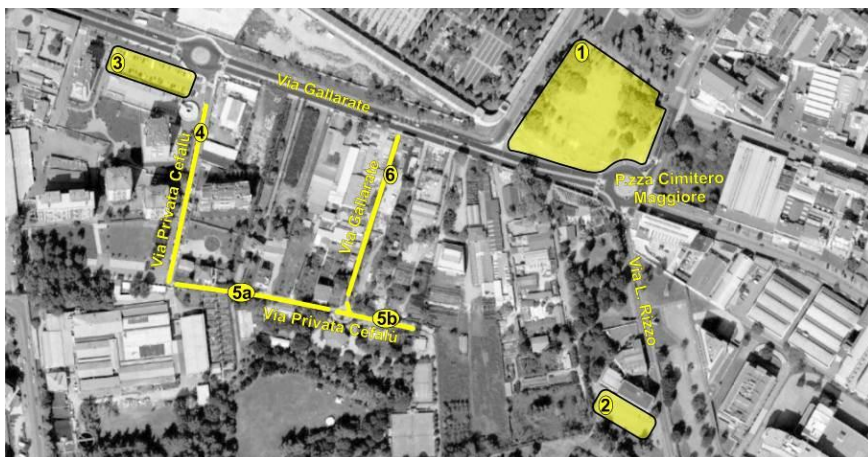
- Area parcheggio 1 – Cimitero Maggiore;
- Area parcheggio 2 – Via Rizzo;
- Area parcheggio 3 – Via Gallarate (LIDL);
- Strada 4 – Via Privata Cefalù;
- Strada 5a – Via Privata Cefalù;
- Strada 5b – Via Privata Cefalù;
- Strada 6 – Via Gallarate (strada secondaria).

Figura 01 – Aree e strade analizzate

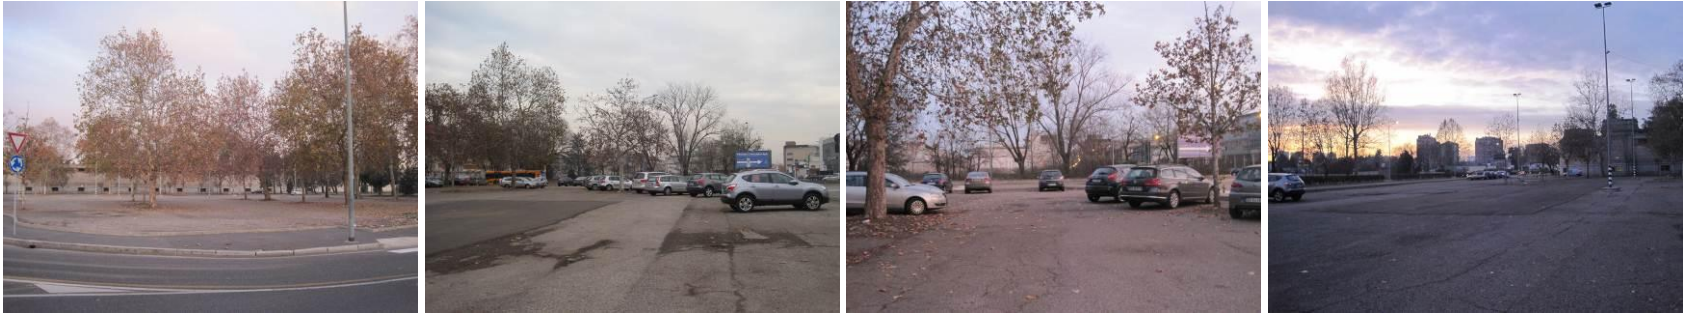
Foto 01 – Parcheggio Cimitero Maggiore

Le foto seguenti riportano alcune situazioni riscontrate durante la fase di indagine inerente alla sosta **regolare** individuata nelle vie sopra citate.

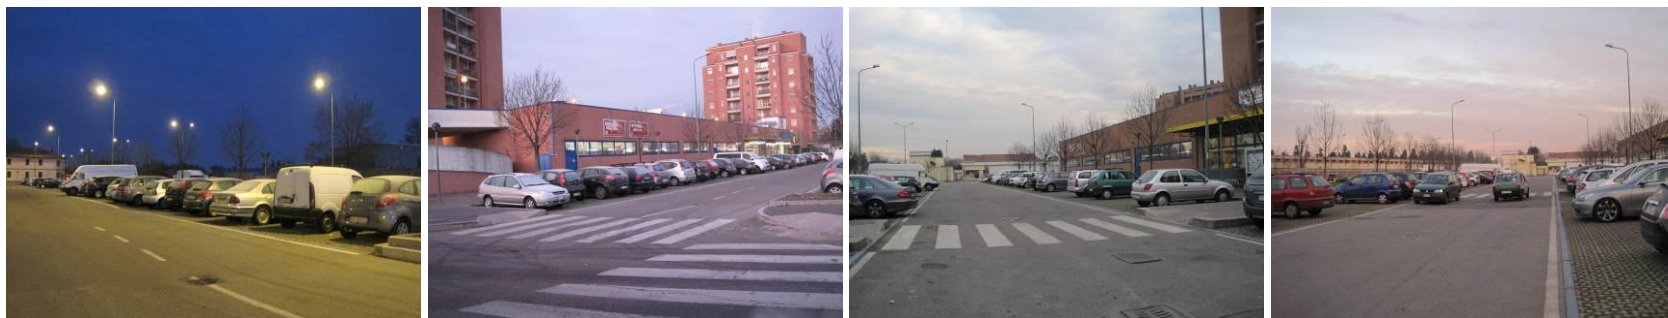
**Foto 03 – Parcheggio Via Gallarate (LIDL)**

Le foto seguenti riportano alcune situazioni riscontrate durante la fase di indagine inerente alla sosta **regolare** individuata nelle vie sopra citate.

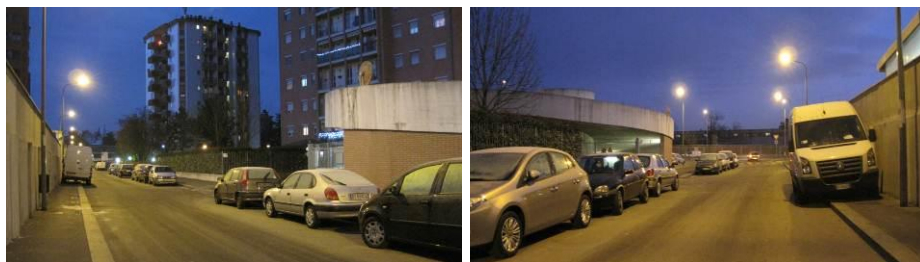
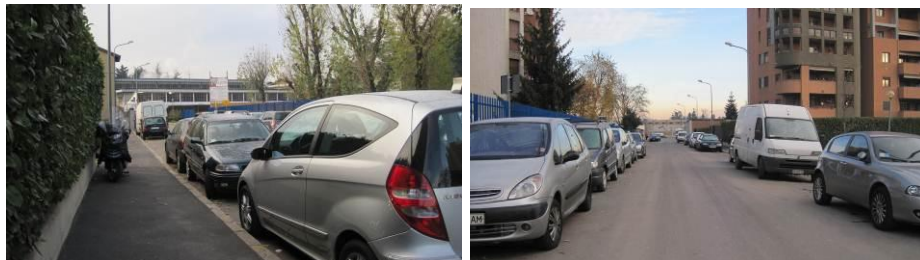
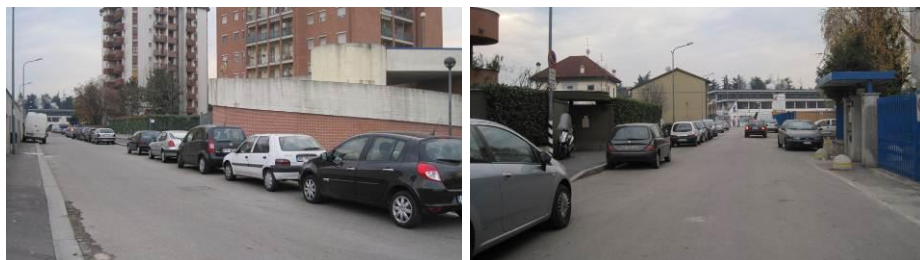
In particolare nella Via Privata Cefalù, localizzata in una zona residenziale a traffico limitato (identificata con il numero 4), si verifica una sosta in linea lungo tutta la strada e durante tutto l'arco della giornata, che non rispetta la sicurezza della circolazione stessa (la strada è a doppio senso di marcia, ma che necessariamente, a causa delle auto parcheggiate su ambo i lati, si trasforma forzatamente in senso unico alternato).

Foto 04 – Sosta notturna irregolare su Via Privata Cefalù – Parcheggio 4

Foto 05 – Sosta mattutina irregolare su Via Privata Cefalù – Parcheggio 4

Foto 06 – Sosta pomeridiana irregolare su Via Privata Cefalù – Parcheggio 4

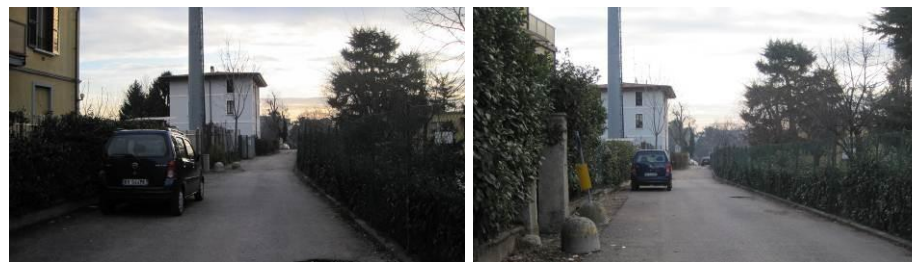
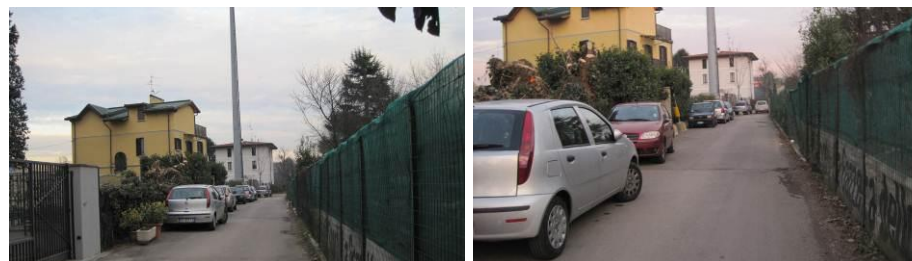
Nella successiva Via Privata Cefalù (identificata con il numero 5a), che risulta anch'essa localizzata in una zona residenziale, si verifica una sosta in linea lungo strada, se pur meno affollata rispetto alla precedente e con un numero maggiore di auto parcheggiate nella fascia di rilievo pomeridiano.

Foto 07 – Sosta mattutina irregolare su Via Privata Cefalù – Parcheggio 5a

Foto 08 – Sosta pomeridiana irregolare su Via Privata Cefalù – Parcheggio 5a

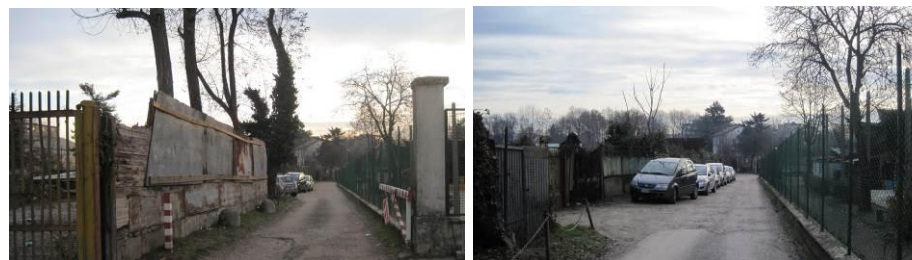
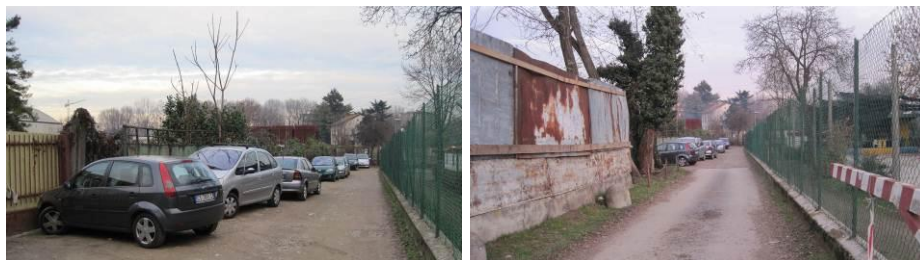
Nell'ultimo tratto di Via Privata Cefalù (identificata con il numero 5b), che allo stato attuale, oltre ad essere una strada chiusa e nelle ore notturne serrata da una transenna, si riscontra la presenza di diverse auto nella fascia oraria diurna dovute alla presenza del Centro Ricreativo Editoriale Quotidiani (RCS).

Foto 09 – Sosta mattutina irregolare su Via Privata Cefalù – Parcheggio 5b

Foto 10 – Sosta pomeridiana irregolare su Via Privata Cefalù – Parcheggio 5b

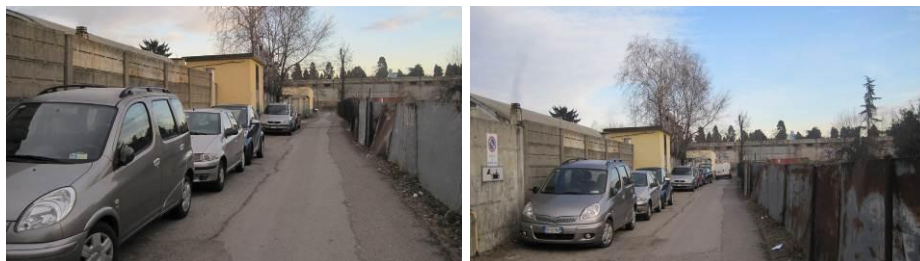
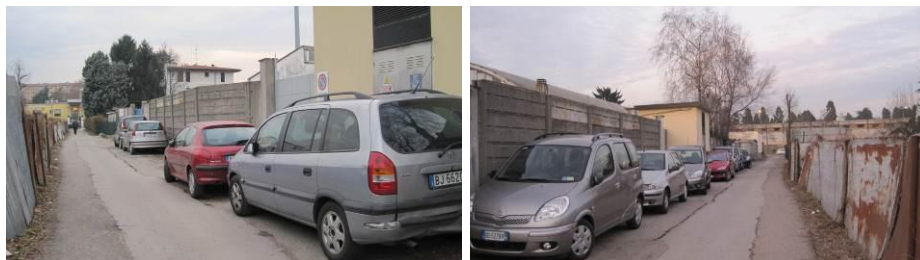
In Via Gallarate (strada secondaria, identificata con il numero 6) si riscontra la presenza di alcune funzioni industriali e di conseguenza il numero dei veicoli in sosta risulta essere pressoché costante per tutto l'arco della giornata, corrispondente all'orario di lavoro.

Foto 11 – Sosta mattutina irregolare su Via Gallarate – Parcheggio 6

Foto 12 – Sosta pomeridiana irregolare su Via Gallarate – Parcheggio 6

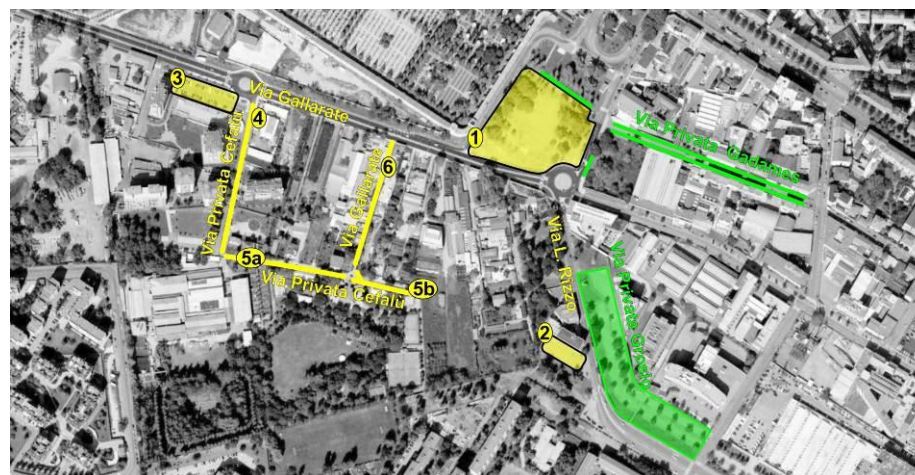
Si rileva, infine, che nelle vie limitrofe alla zona oggetto di studio, vi è la presenza di ulteriori spazi di sosta, localizzati in Via Privata Gadames e in Via Privata Grosio, così come evidenziati nella seguente immagine.

Figura 03 – Localizzazione spazi di sosta limitrofi
