**PIANO ATTUATIVO GARAGE TRAVERSI  
VIA BAGUTTA 2**

**AMBITO FATEBENESORELLE  
PROGETTO PRELIMINARE ATTREZZATURA DI SERVIZIO**

**RELAZIONE TECNICO-ILLUSTRATIVA E  
COMPUTO METRICO ESTIMATIVO**

**ALLEGATO B - RELAZIONE AGRONOMICA**

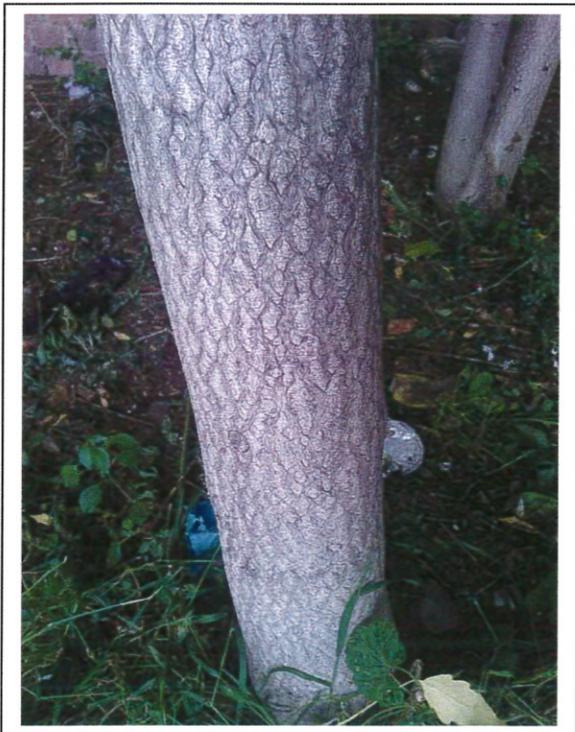
**Foto1. Particolare del colletto.**

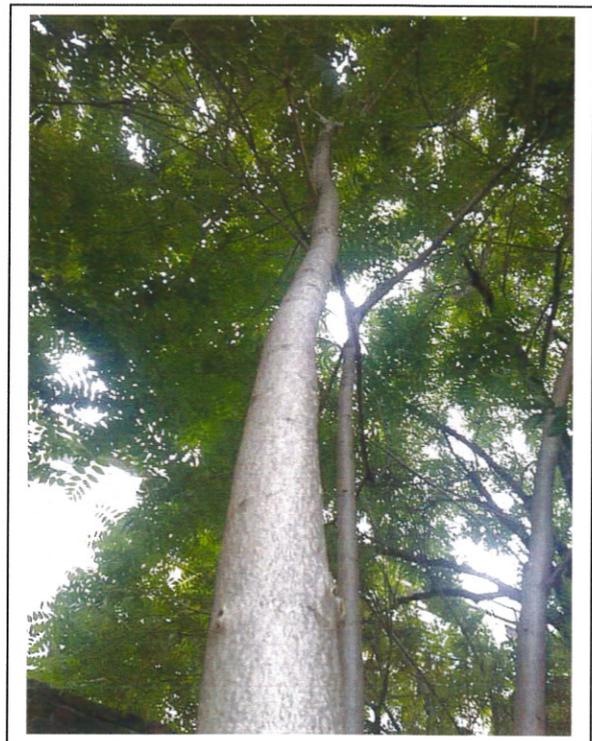
**Foto2. Fusto sinuoso.**

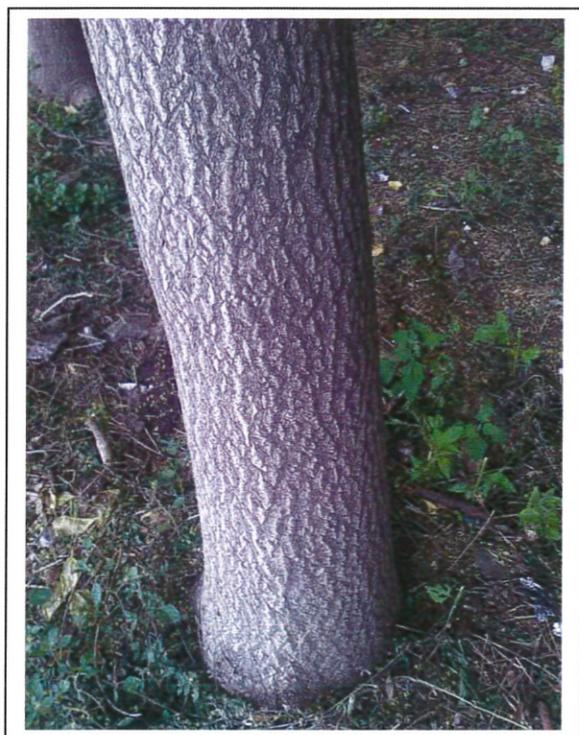
**Foto1. Particolare del colletto.**

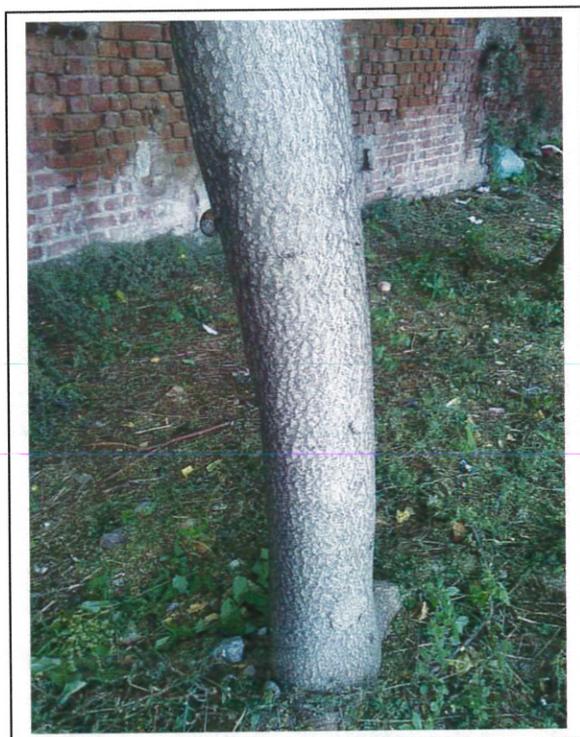
**Foto1. Dettaglio al colletto.**

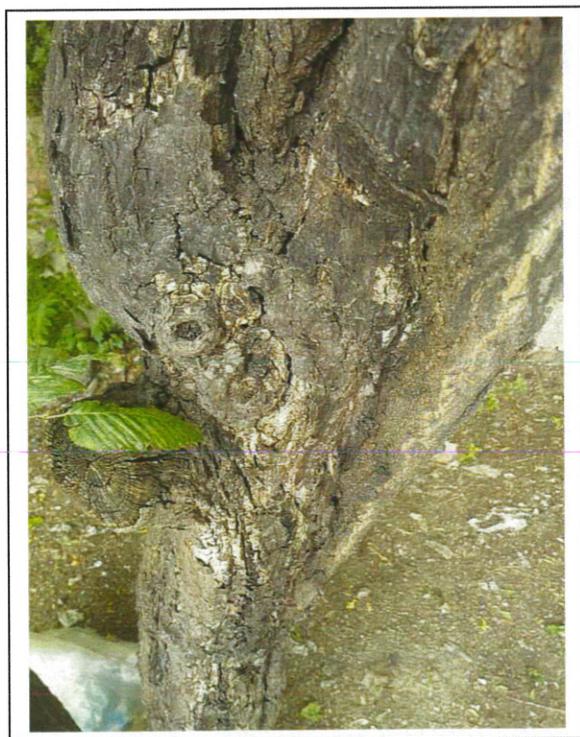
**Foto1. Processo destrutturante sul corno  
orientato in direzione Est.**

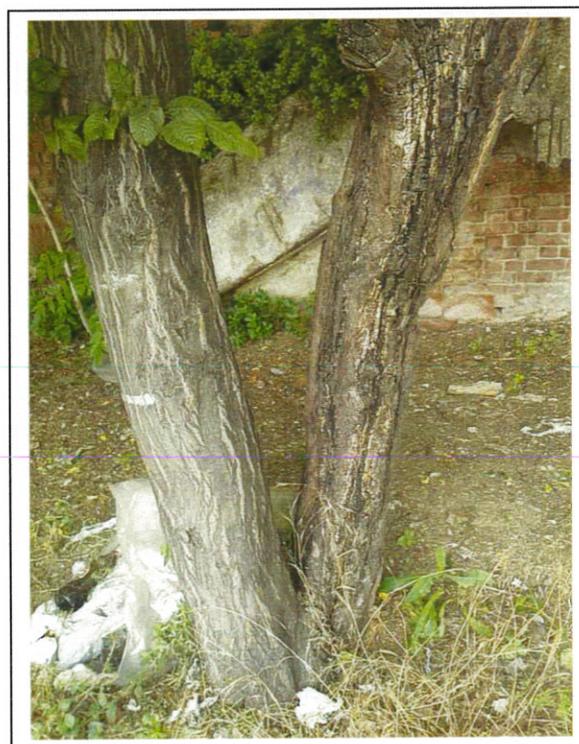
**Foto2. Particolare del colletto.**

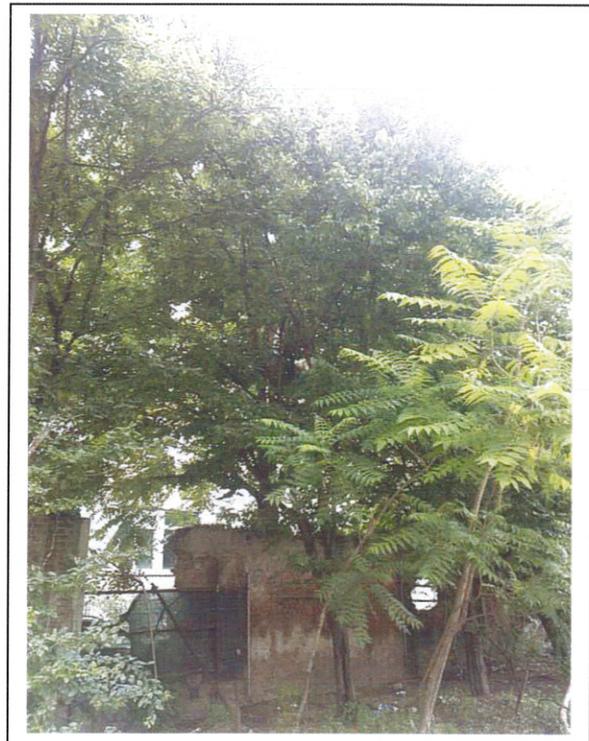
**Foto2. Veduta generale dell'esemplare.**

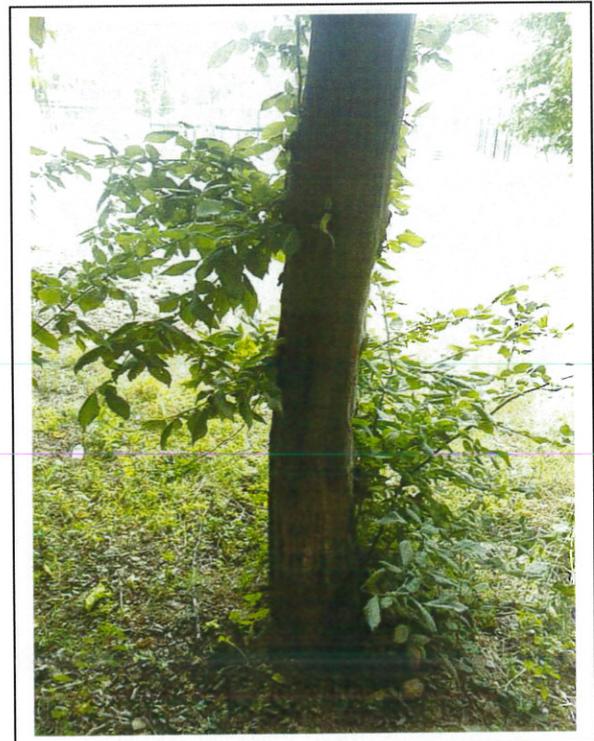
**Foto2. Particolare del fusto e del colletto.**

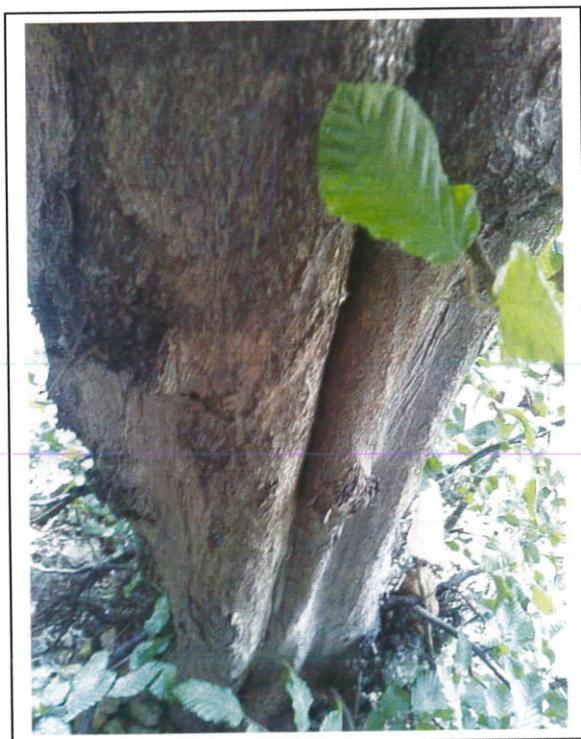
**Foto1. Particolare del fusto.**

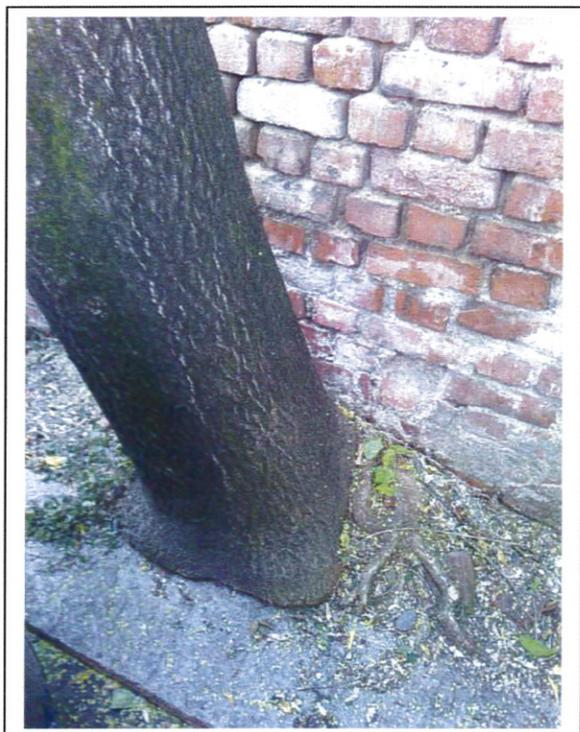
**Foto1. Dettaglio al colletto.**
